Provincia di Teramo Comune di FANO ADRIANO	3
Designazione dell'opera: LAVORI DI MESSA IN SICUREZZA MASSI ZONA RAPPRESENTAZIONE PRESEPE VIVENTE I N F R A Z I O N E C E R Q U E T O	
PROGETTO DEFINITIVO / ESECUTIVO	
Oggetto: RELAZIONE GEOTECNICA, IDROLOGICA, IDRAULICA E SISMICA

Committente:	data 11/2021
<i>Amm.ne Comunale di Fano Adriano</i>

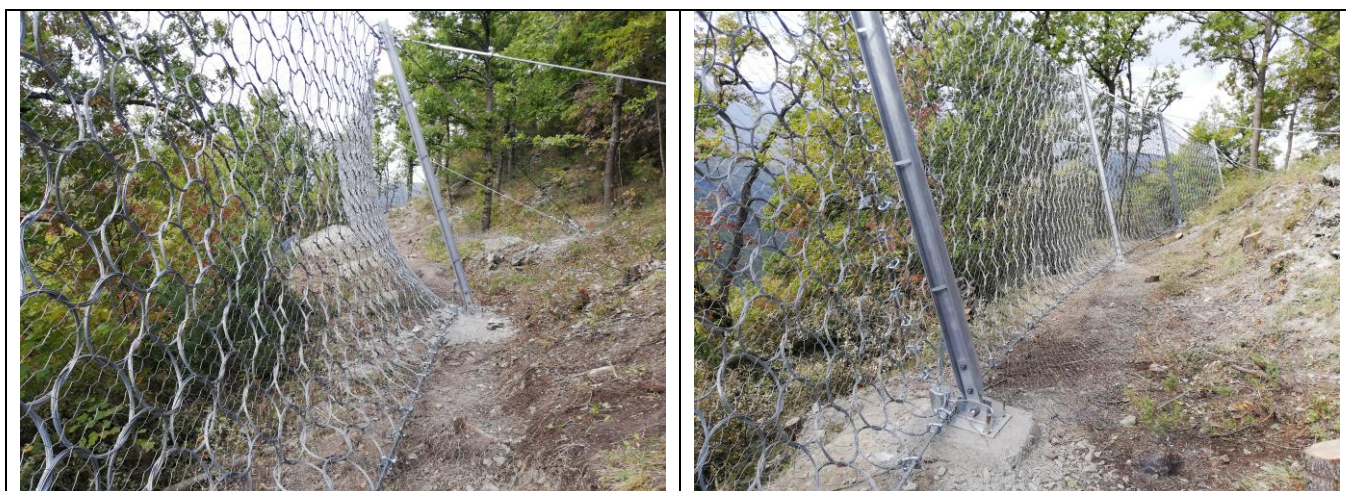
Foto 1: barriera paramassi esistente

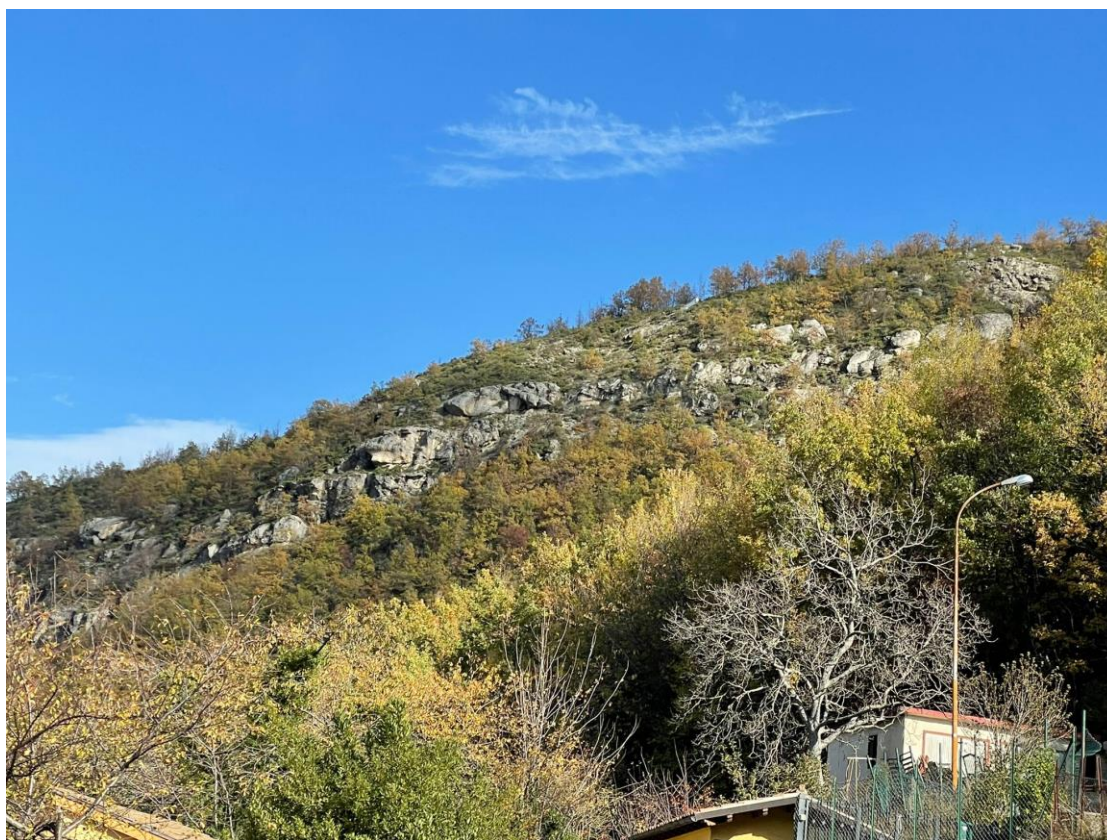
Foto 2: tratto di versante fortemente ammalorato sovrastante l'area in cui si prevede le nuove barriere;

Alla luce di quanto sinora menzionato, si può affermare che l'intervento di messa in sicurezza non può prescindere dalla contemporanea presenza di sistemi di consolidamento passivi, rappresentati da n. 2 tratti di barriere paramassi, aventi lunghezze rispettivamente pari a metri 40.00 e 30.00, da porre ai lati contigui dell'attuale barriera paramassi, e da sistemi attivi, costituiti da chiodature diffuse, nelle zone poste al di fuori dall'area coperta da dette barriere; il tutto preceduto da fondamentali operazioni di pulizia delle pareti, di disgaggio delle porzioni instabili e di frantumazione di alcuni blocchi lapidei aventi volumetria maggiore.

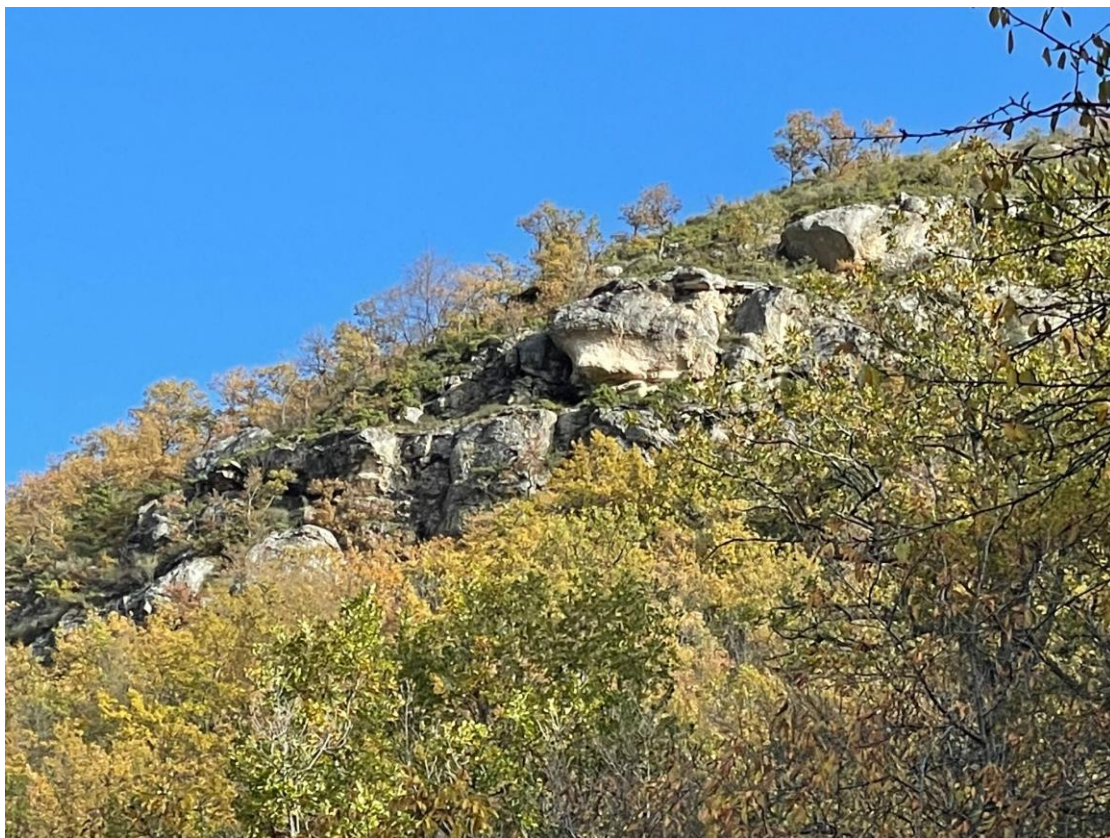
Foto 3: particolare foto 2;

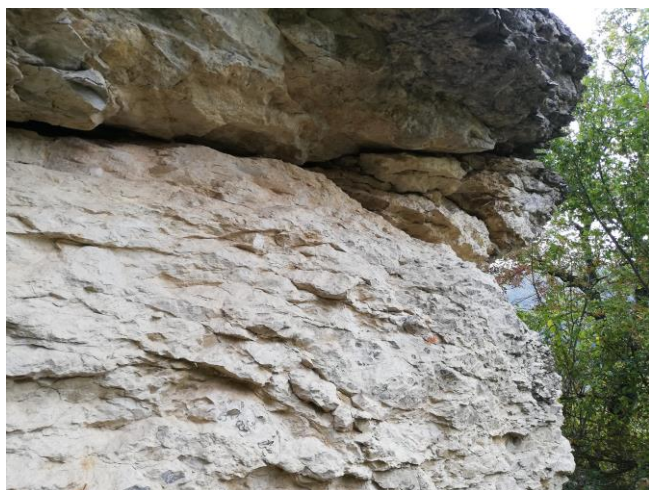
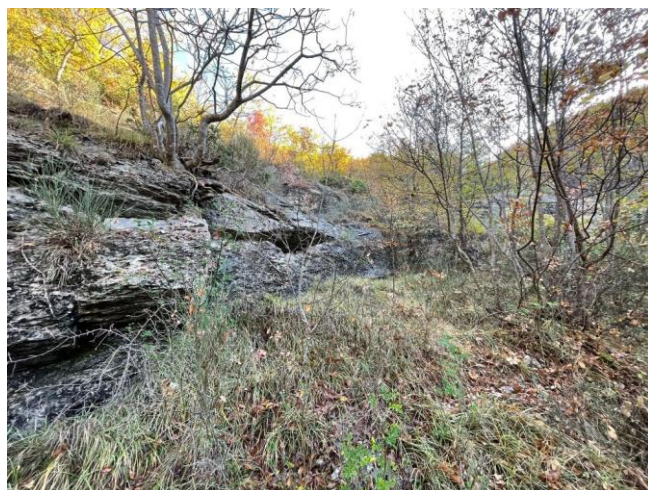
Foto 4: massi instabili presenti lungo il versante da disaggiare e consolidare;

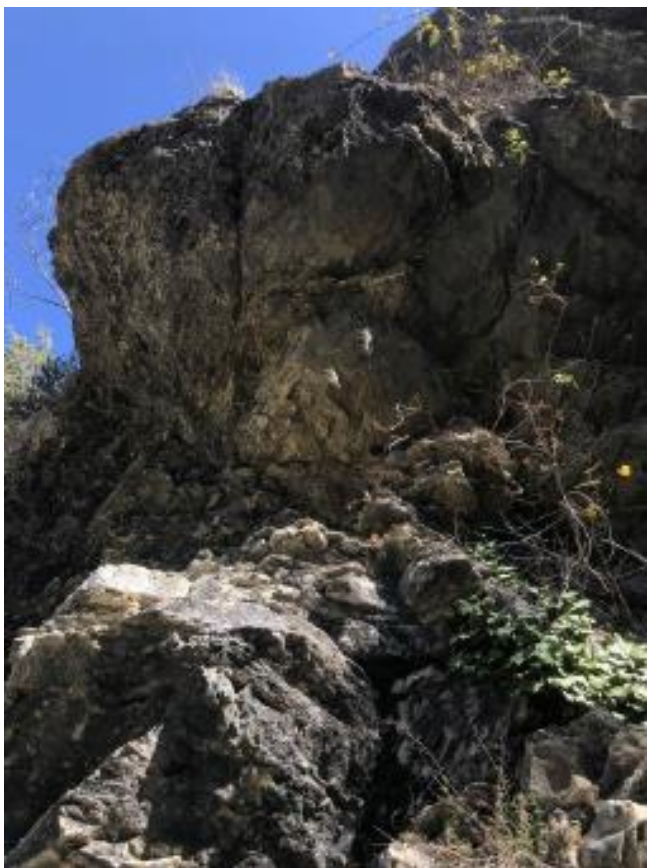
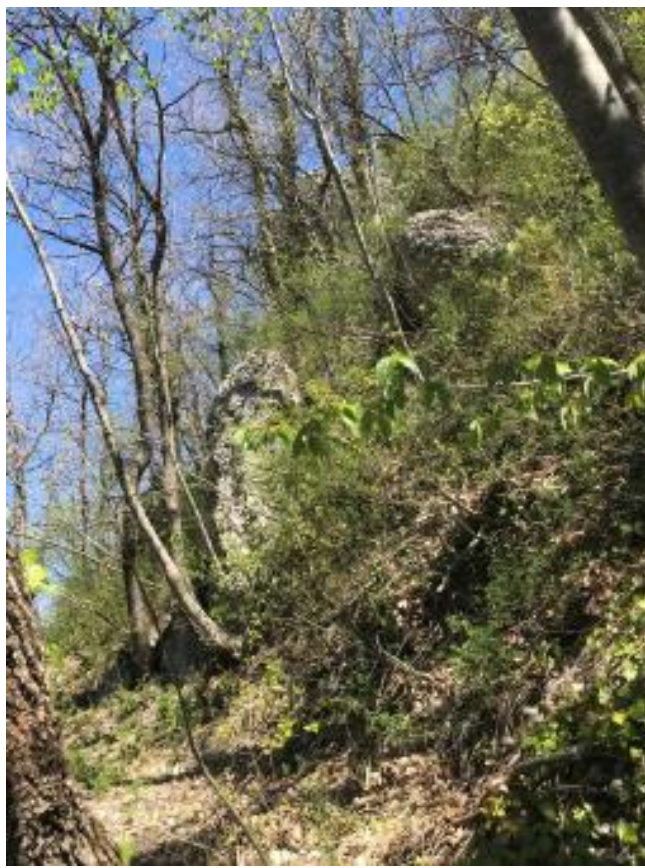
Foto 5: massi instabili presenti lungo il versante da disaggiare e consolidare;

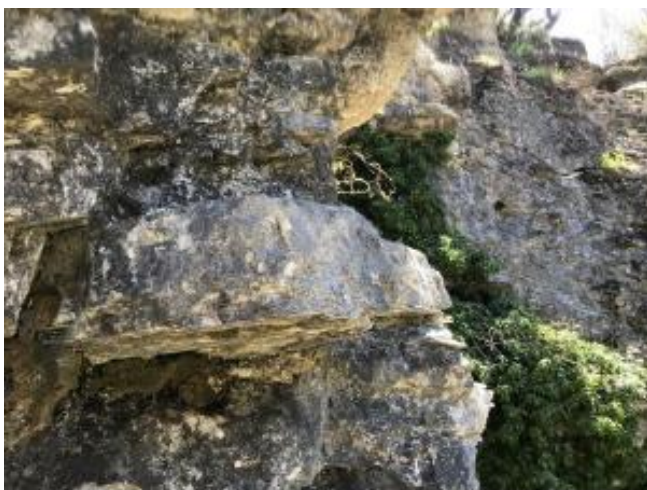
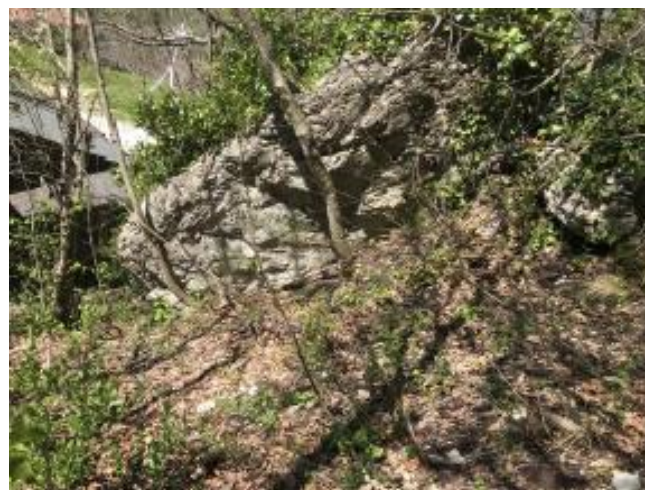
Foto 6: massi instabili presenti lungo il versante da disaggiare e consolidare;

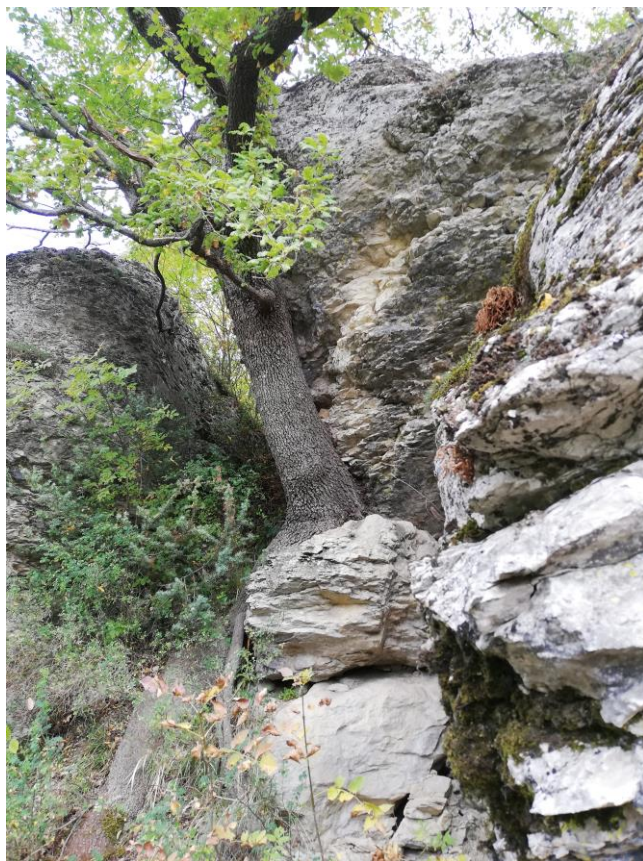
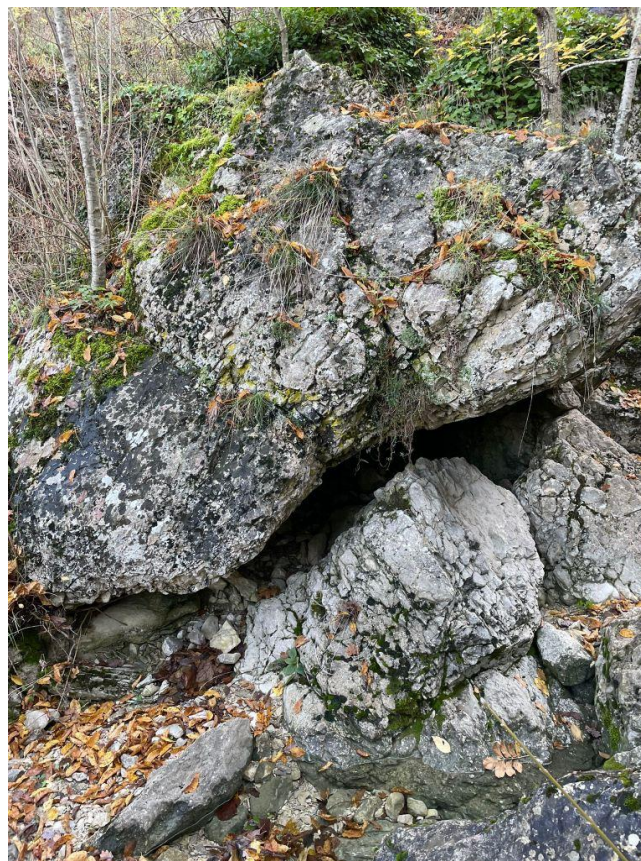
Foto 7: massi instabili presenti lungo il versante da disaggiare e consolidare;

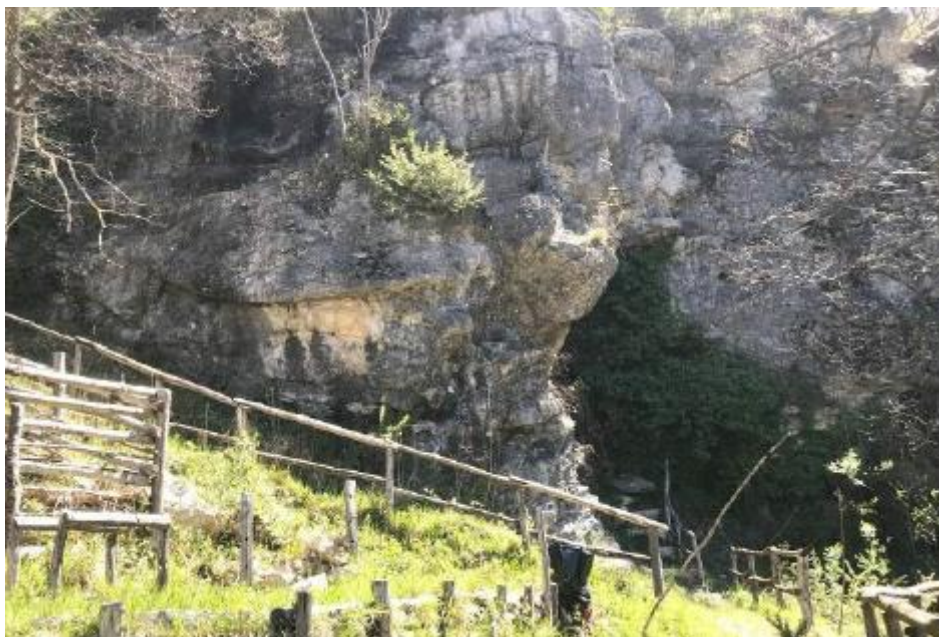
Foto 8: affioramento substrato geologico

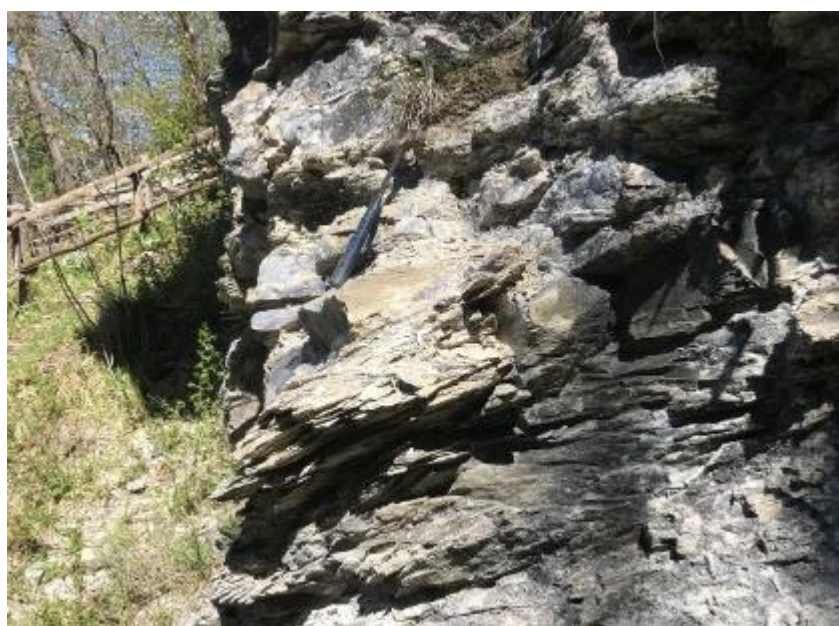
Foto 9: stratificazione substrato geologico
